BMW E60

Koplampen beslaan Indringen van water in de koplamp

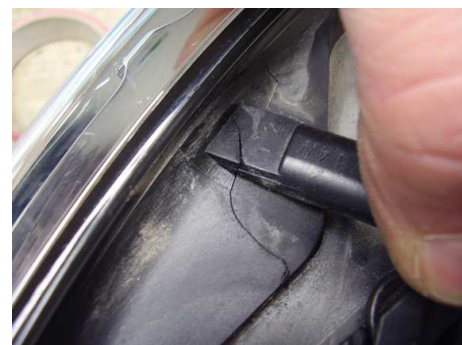
Afbeelding 1

Wordt het sterk beslaan of in bepaalde gevallen, indringing van veel water in de koplamp vastgesteld, kan dit door een scheur in de behuizing van de zijmarkeringslamp worden veroorzaakt (afbeelding 1).

De behuizing van de zijmarkeringslamp is beschadigd.

De scheurvorming kan door negatieve mechanische belastingen ontstaan. Bijvoorbeeld, als hier door voorwerpen of gereedschappen drukkrachten optreden: (Sluiten van de motorkap terwijl gereedschap / voorwerpen niet eerst zijn verwijderd).

- Verkeerde instelling van de motorkap.
