## Citroën C3 Pluriel (HB)

### Waterbinnendringing achterlicht

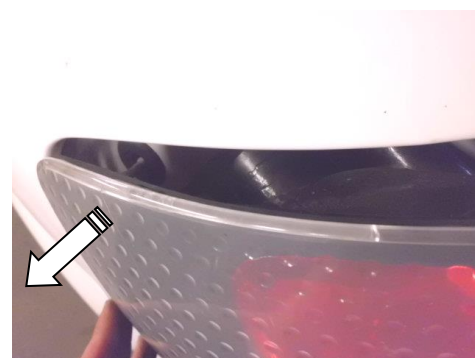
Afbeelding 3

Vervolgens de lamp zijwaarts losklikken (afbeelding 3), verwijderen en de fittingen van de gloeilampen eruit draaien. Hierbij op verontreinigingen en corrosie letten (afbeelding 4).

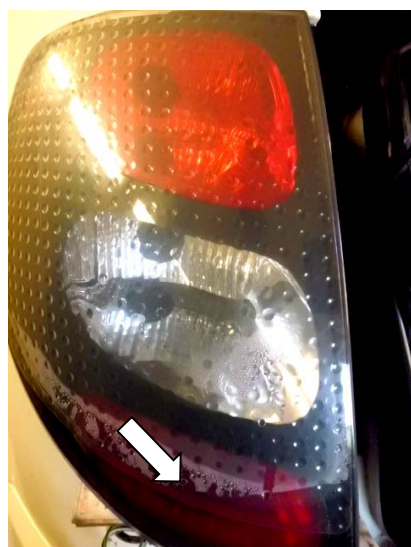
Afbeelding 1

Bij bovengenoemde voertuigen kunnen de functies van de achterlichten uitvallen door waterbinnendringing (afbeelding 1).

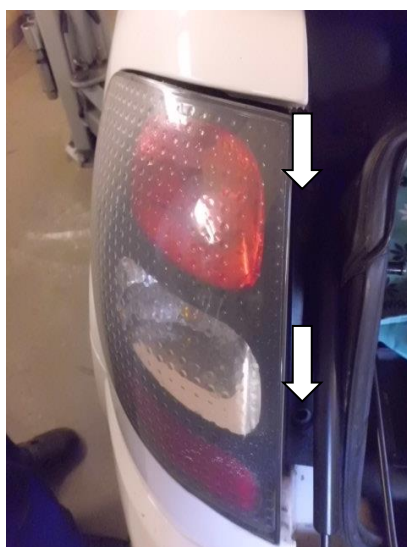
Afbeelding 2

Voor een nadere beoordeling moet eerst het achterlicht worden uitgebouwd. Hiervoor de beide schroeven verwijderen (afbeelding 2).

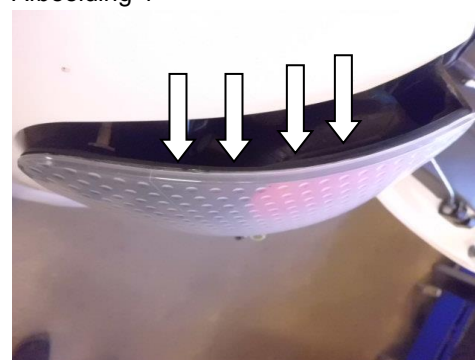
Afbeelding 5

In de meeste gevallen is een defecte lasnaad van het kunststof (boven de lamp) verantwoordelijk voor de binnendringing van water (afbeelding 5).
