Mercedes Benz C-Klasse (W 203)

Knipperlicht werkt niet

Flits-info

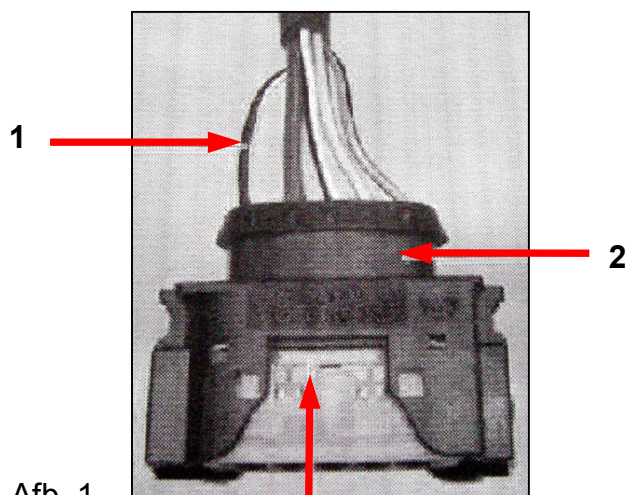
Afb. 1

Dit probleem wordt mogelijk veroorzaakt door contactproblemen. Door een te lage contactdruk tussen lamphouder van de gloeilamp en de koplamp, ontstaan te hoge overgangswaarden. Deze resulteren in oververhitting en de contacten branden door. In dit geval dient u een nieuwe kabelset in te bouwen, die verkrijgbaar is bij de fabrikant. Ga als volgt te werk:

- Maak in geval van schade de centrale stekker van de koplamp los.
- Maak de ontgrendeling van het stekkercontact van de aanvoerleiding (zie afb. 1, punt 1) met daartoe geschikt gereedschap los en trek deze uit de centrale stekker (zie afb. 1, punt 2). Kleuren van de aanvoerleiding: **rechts:** zwart/groen
links: zwart/wit

- **Voorzichtig!** Bij sommige stekkers moet eerst de klembeugel voor alle contacten worden ontgrendeld (zie afb. 1, punt 3).
- Sluit de open steekplaats af met de afsluitplug.
