VW Golf III Cabrio en Golf IV

Dauw in schijnwerper

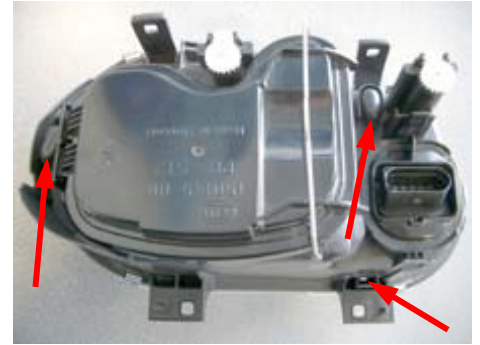
Het bovengenoemde probleem kan worden veroorzaakt door de ventilatieopeningen en/of beschadigde pakkingen van de kap van de schijnwerper. In de schijnwerper is circulatie van lucht noodzakelijk. Hiervoor zorgen de ventilatieopeningen in de schijnwerper. Vooral in koude/vochtige seizoenen kan de hoge luchtvochtigheid in de schijnwerpers ertoe leiden dat het lampglas beslaat. Gewoonlijk lost deze aanslag, bij ingeschakeld dimlicht, na kort tijd op. Als de luchtvochtigheid echter te hoog is, condenseert de aanslag tot waterdruppels. Om de luchtcirculatie in de schijnwerper te verbeteren, dient u het stoffilter in de ventilatieopeningen te verwijderen. Vanaf mei 1998 zijn de filters niet meer ingebouwd. Ga als volgt te werk.

- Controleer de pakking van de kap op schade.
- Verwijder de ventilatiekappen (zie afb.).
- Verwijder de filters met een schroevendraaier of draad.
- Monteer de ventilatiekappen terug.
