Audi A6

Rok budowy od 08.2001 do 03.2005

Z silnikiem 2.0 L o kodzie ALT

Silnik nie uruchamia się

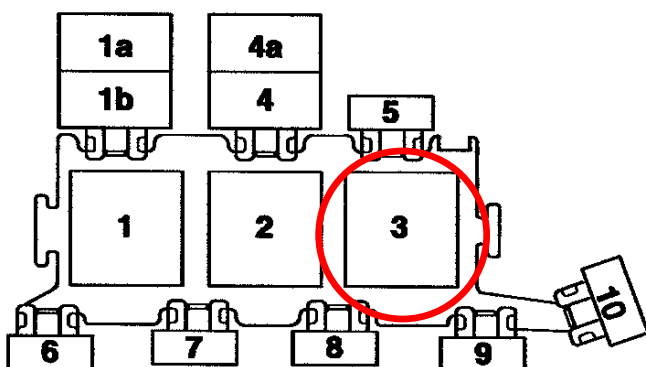
W razie reklamacji wyżej wymienionego błędu możliwą przyczyną może być wadliwy przekaźnik sterowania silnika. Dodatkowo może się zdarzyć, że po pomyślnym uruchomieniu silnika zgaśnie on podczas jazdy. W pamięci błędów mogą pojawić się następujące kody:

- P0685 Versorgungsrelais für Motorsteuergerät/Antriebssteuergerät □ offener Stromkreis [Przekaźnik sterownika silnika/sterownik napędu □ obwód otwarty].
- P0688 Motorsteuerrelais □ Kurzschluss an Batterie Plus [Przekaźnik sterowania silnikiem □ zwarcie do plusa akumulatora].
- P1517 Motorsteuerrelais □ Fehlfunktion Stromkreis [Przekaźnik sterowania silnikiem □ błądne działanie obwód prądowy].

W tym przypadku należy wymienić przekaźnik sterowania silnikiem (Rys. stanowisko wtykowe 3). Znajduje się ono w skrzynce bezpieczników, z przodu po lewej komory silnika. Na koniec skasować jeszcze pamięć błędów.
