## **BMW E36, Limousine**

### **Awaria oświetlenia tablicy rejestracyjnej, oświetlenia bagażnika i częściowo centralnego zamka.**

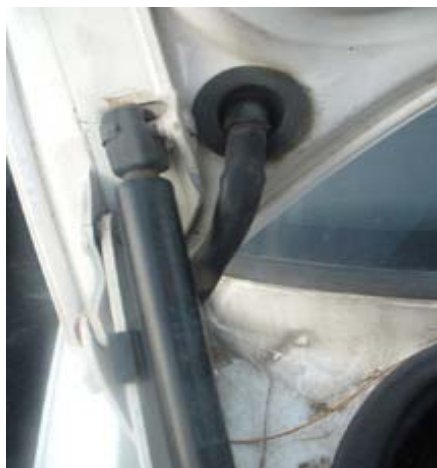
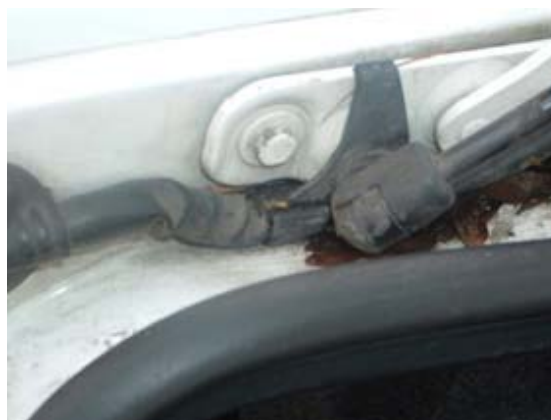
Jeśli w modelach tych zgłaszana jest całkowita awaria oświetlenia tablicy rejestracyjnej i bagażnika, oraz niesprawności centralnego zamka, to możliwą przyczyną kłopotów może być uszkodzenie kabla obok lewego amortyzatora klapy bagażnika (patrz rysunki). W celu usunięcia usterki można zamontować nowy kabel albo naprawić kabel uszkodzony. W trakcie produkcji zmieniono osłonę kabla, z wykonanej z twardego tworzywa sztucznego, na osłonę miękką. Problemem tym dotknięte są z reguły starsze pojazdy z osłoną kabla z tworzywa twardego.

Oryginalne kable naprawcze dostarczane są z wyposażeniem dla centralnego zamka. W przypadku pojazdów bez centralnego zamka niewykorzystywane kable w wiązce należy odłączyć i zaizolować. W pojazdach bez modułu kontrolnego *Check-Control* przewód szaro-czarno-żółty (prawa lampa oświetlenia tablicy rejestracyjnej) musi być połączony z przewodem szaro-czarnym wiązki głównej pojazdu.
