Chrysler Voyager, wszystkie modele z silnikami benzynowymi, produkowane od 01.96 do 08.99

Uszkodzony tempomat

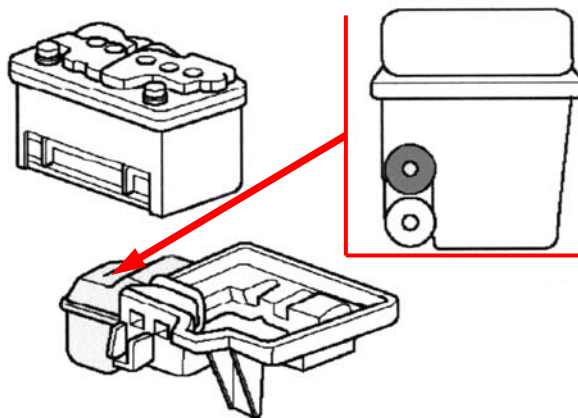
Przyczyną uszkodzenia tempomatu może być zanieczyszczony zawór zwrotny umieszczony w zbiorniku podciśnieniowym instalacji do regulacji prędkości. Objawem uszkodzenia jest spadek rzeczywistej prędkości przy wjeździe na wzniesienia o ok. 8 – 11 km/h, poniżej prędkości ustawionej.

W celu usunięcia awarii trzeba wymienić zbiornik podciśnieniowy. Sposób postępowania:

- Całkowicie odłączyć i wymontować akumulator.
- Zdjąć przewód podciśnieniowy ze zbiornika podciśnieniowego instalacji do regulacji prędkości.
- Przyłączyć pompę próżniową do górnego króćca (szarego) zbiornika podciśnieniowego (patrz rysunek).
- Wytworzyć w zbiorniku podciśnienie 680 mbar.
- Jeśli podciśnienie w zbiorniku zmniejszy się o 68 mbar lub więcej w ciągu 5 minut, należy zamontować zmieniony zbiornik podciśnieniowy.
