Ford Explorer, rok produkcji 1993 - 1994

Nierównomierna praca silnika.

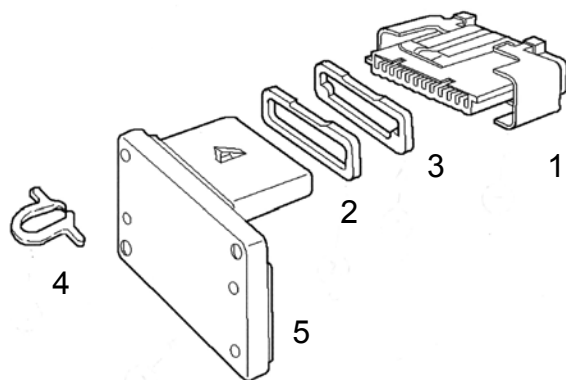
Przyczyną powyższej usterki może być obluzowana wtyczka modułu sterującego zapłonu. Źle zamknięte połączenie wtykowe narażone jest na wilgoć, która powoduje opisane wyżej kłopoty. Rozwiązanie problemu polega na zastosowaniu specjalnego zestawu naprawczego, zawierającego nowy zatrzask wtyczki oraz specjalną, silikonową uszczelkę. Nowy zatrzask wtyczki zapobiega przed jej obluzowywaniem się, a uszczelka zapobiega przed wnikającą wilgocią.

- Wyłączyć zapłon.
- Odłączyć wtyczkę (1) modułu sterującego zapłonu.
- Zdjąć starą uszczelkę piankową (2, jasno pomarańczowa) z wtyczki.
- Włożyć do wtyczki nową uszczelkę (3). Należy przy tym uważać, aby uszczelka ta mocno przylegała.
- Umieścić nowy zatrzask (4) na występie blokującym wtyczkę modułu sterującego zapłonu (5).
- Założyć wtyczkę na moduł sterujący zapłonem.
