## **Ford Diesel z silnikiem 2,0L DI, TDCI i 2,4L DI, TDCI, TDE silnik od Bj 2000 Starter CS1245 lub 8EA 737 919-001 Samochód nie zapala, wymiana startera**

Wskazówka montażu: wymiana startera / zatarcie przez spastowanie

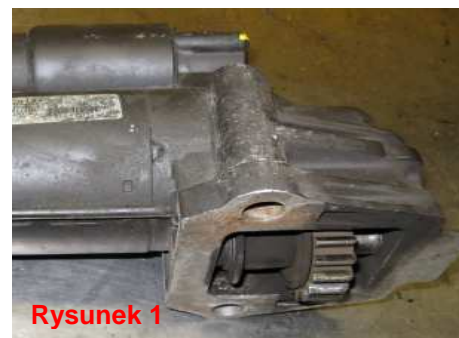
Rysunek 1

W przypadku podanych wyżej pojazdów często występuje problem z tym, że przez nadmierne, wewnętrzne zanieczyszczenie ( nazywane też "spastowaniem" ) może doprowadzić do zaniku działania startera. Ta "pasta" dzięki sile odśrodkowej i magnetyzmowi rozprzestrzeniana jest w całym starterze.

„Spastowanie“ powstaje przez połączenie pyłu/ścieru ( sprzęgło/zamachowe koło dwumasowe ) ze smarem zawartym w starterze ( wał kotwiący, wolnobieg rolek... ).

Jeśli więc przy wymontowaniu starego, uszkodzonego startera zauważono, że wał i zębnik zanieczyszczone są bardzo dużą ilością pyłu sprzęgła (czarny) ( patrz rysunek 1 ), konieczne jest, aby:

- wszystkie blachy pokrywające i zatyczki obudowy sprzęgła były nałożone i prawidłowo zamontowane
- obudowa sprzęgła została gruntownie wyczyszczona i całkowicie usunięty został pył sprzęgłowy, ciała obce i inne zanieczyszczenia, zanim zamontowany zostanie nowy starter.

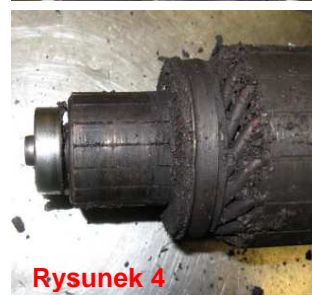
Rysunek 4

Jeśli to postępowanie nie będzie zachowane, po krótkim czasie może ponownie dojść do tych samych problemów ( patrz rysunki 2-4 ).
