Ford Windstar, model 1995 - 1998

Awaria centralnego zamka, wilgoć w przestrzeni ładunkowej.

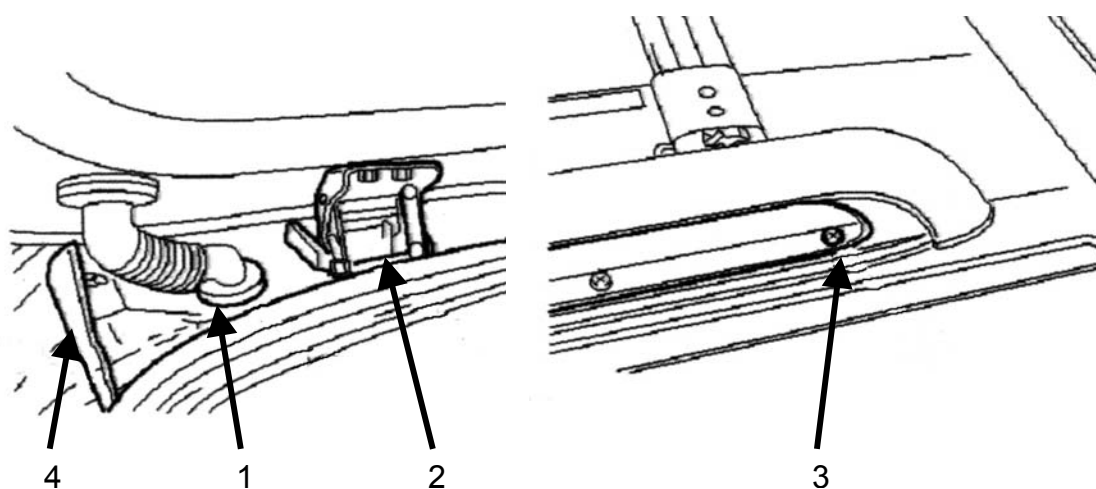
Jeśli w pojazdach tych zgłaszana jest awaria centralnego zamka i zauważane jest jednocześnie zawilgocenie przestrzeni ładunkowej, to przyczyną tego problemu są nieszczelności przy przeprowadzeniu kabli do klapy tylnej i przy relingu dachowym. Wnikająca przez nieszczelności woda zbiera się w wyłączniku centralnego zamka klapy tylnej i uszkadza go. W celu zlokalizowania nieszczelności należy wymontować tapicerkę z tyłu po lewej stronie i spryskać wodą tylną, lewą część dachu samochodu. Możliwe są następujące miejsca wnikania wody (patrz rysunek):

1. Osłonka gumowa wiązki kabli prowadzonej do klapy tylnej.
2. Lewy zawias klapy tylnej.
3. Tylna śruba mocująca lewego relingu dachowego.
4. Uszczelnienie między ramą dachu a słupkiem D.

Po zlokalizowaniu nieszczelności trzeba usunąć korzystając z dowolnego środka uszczelniającego. Następnie trzeba wysuszyć wtyczkę i wyłącznik centralnego zamka klapy tylnej, oraz sprawdzić, czy nie są skorodowane. W razie potrzeby należy je wyczyścić albo wymienić.
