Land Rover Defender 90/110/130, rok produkcji 1999 – 2004, z silnikiem 2.5I TD5

Brak mocy.

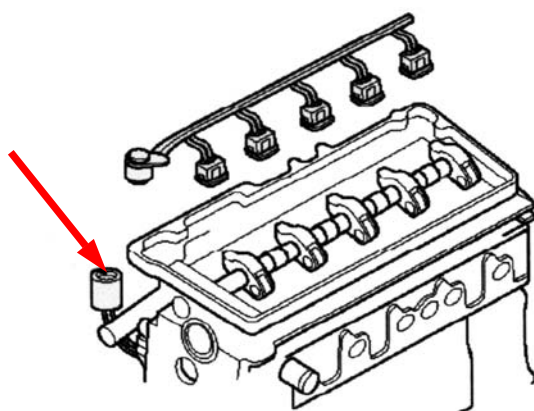
Przyczyną powyższej usterki może być wadliwe uszczelnienie połączenia wtyczkowego (patrz rysunek), między wiązką kabli silnika, a wiązką zaworów wtryskowych. Dalszymi skutkami tej usterki mogą być: brak zapłonu, zatrzymywanie się silnika i zapalenie się kontrolki silnika. W celu usunięcia awarii należy postępować następująco:

- Rozłączyć połączenie wtyczkowe i sprawdzić, czy nie jest zanieczyszczone.
- Jeśli styki są zanieczyszczone, np. olejem, należy je wyczyścić odpowiednim środkiem, tak aby był zagwarantowany właściwy kontakt.
- Jeśli styki są mocno skorodowane, trzeba wymienić wiązkę zaworów wtryskowych i silnika.
- Przy łączeniu wtyczki zwracać uwagę na jej właściwe połączenie i osadzenie.
