Mercedes Benz klasy E (W 211)

Trudne uruchamianie silnika

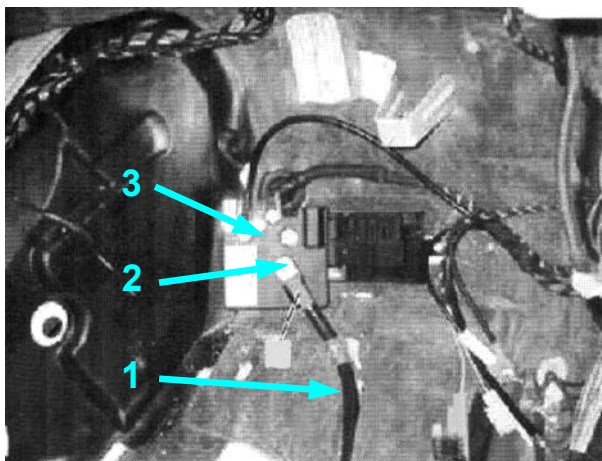
Rys. 1

Przyczyną zgłoszonego wyżej problemu może być nieprawidłowe działanie styków instalacji elektrycznej. Mogą one mieć kilka różnych źródeł. W celu rozpoznania usterki i jej usunięcia należy postępować następująco:

- Odłączyć przewód masowy od akumulatora.
- Wymontować tapicerkę przestrzeni dla nóg od strony pasażera.
- Sprawdzić połączenie gwintowe wiązki przewodów odpowiedzialnych za uruchamianie silnika. Może się zdarzyć, że końcówka kabla nie jest przykręcona prawidłowo do punktu mocowania na skrzynce bezpieczników. Przez to możliwe jest nadpalanie się styków. W takim przypadku należy wyczyścić końcówki i punkty mocowania, oraz zabezpieczyć je przed korozją.
- Dokręcić nakrętkę mocującą momentem 14 Nm.
- Może się również zdarzyć, że przewód akumulatora (1) będzie naciągnięty. Powoduje to wyginanie się trzpienia gwintowanego (2), przez co dochodzi do problemów z stykami wewnątrz skrzynki bezpieczników (3).
- Skorygować ułożenie kabla (patrz rys. 1).
