## **Mercedes Benz, klasa M (W163), typ 163. ... .A od nr 145273 typ 163. ... .X od nr 708319**

### **Zapala się lampka kontrolna SRS**

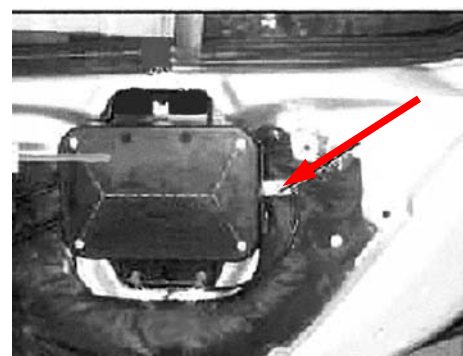
Przyczyną wyżej opisanej usterki może być zły styk w wtyczce bocznej poduszki powietrznej. Awaria powstaje w wyniku uszkodzenia zamka gniazda na jednostce poduszki powietrznej (patrz ilustracja). Poza tym mogą zostać zapisane następujące kody błędów:

- B 1867 (spirala żarowa zapalniczki, poduszka przednia lewa).
- B 1869 (spirala żarowa zapalniczki, poduszka tylna lewa).
- B 1871 (spirala żarowa zapalniczki, poduszka przednia prawa).
- B 1873 (spirala żarowa zapalniczki, poduszka tylna prawa).

- Skasować kody błędów przy pomocy urządzenia diagnostycznego.
- Zdemontować tapicerkę boczną.
- W urządzeniu diagnostycznym wybrać menu „Wartości pomiarowe / parametry”.
- Wybrać dolny punkt „Poduszka powietrzna / obwód zapłonowy”.
- Poruszyć połączeniem wtyczkowym i obserwować wartości; jeśli wartości te zmieniają się, trzeba wymienić zamek gniazda.
