## **Mercedes Benz C-klasa (W203) Wszystkie modele z silnikiem 111 i 112**

### **Tykanie we wnętrzu pojazdu**

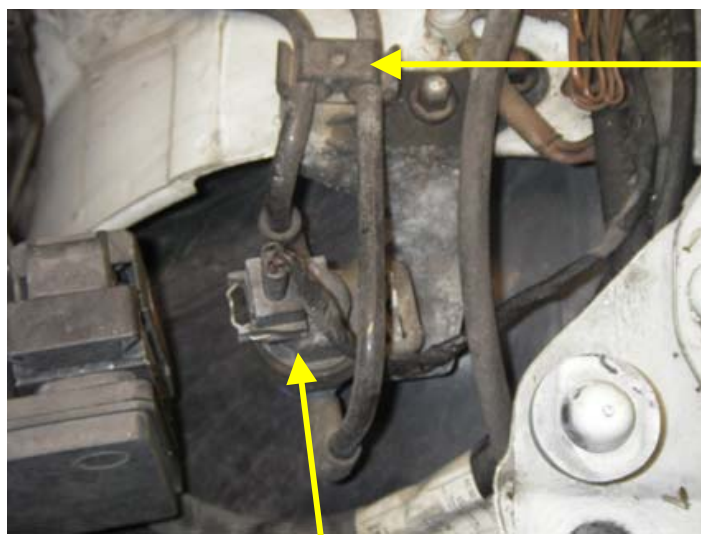
Jeśli w pojazdach tych reklamuje się, że we wnętrzu pojazdu słyszalne jest tykanie, możliwą przyczyną jest zawór impulsowy systemu asymilacji oparów paliwa. Hałasy przenoszone są na karoserię poprzez uchwyt zaworu, w którym zaciśnięte są przewody. Aby usunąć tę usterkę należy wymienić zatrzaski mocujące przewodów.

Zatrzask mocujący

Zawór impulsowy

Potrzebne zatrzaski mogą być sprowadzone poprzez miejscową autoryzowaną stację obsługi.

W pojazdach od daty produkcji od lipca 2001 są montowane fabrycznie zmienione zatrzaski.
