Opel Corsa C, rok produkcji 2001-2002, wszystkie modele

Wnikanie wody do przestrzeni dla nóg pasażerów przednich foteli, po lewej stronie.

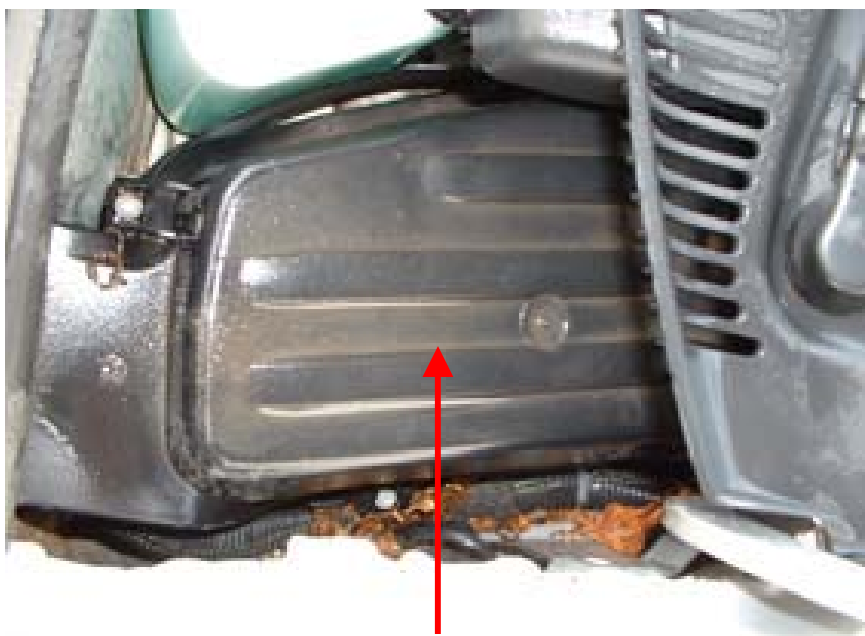
pokrywa skrzynki przekładników

Jeśli w pojazdach dostaje się woda do przestrzeni dla nóg po stronie kierowcy, to możliwą przyczyną awarii jest nie dokręcona pokrywa skrzynki przekładników.

W celu usunięcia usterki trzeba dokręcić śruby pokrywy skrzynki przekładników.
