Opel Vectra C Wszystkie modele z elektronicznym układem klimatyzacji automatycznej (ECC) Nr id. pojazdu (VIN) 21000015–

Akumulator rozładowuje się Utrudnione uruchamianie silnika

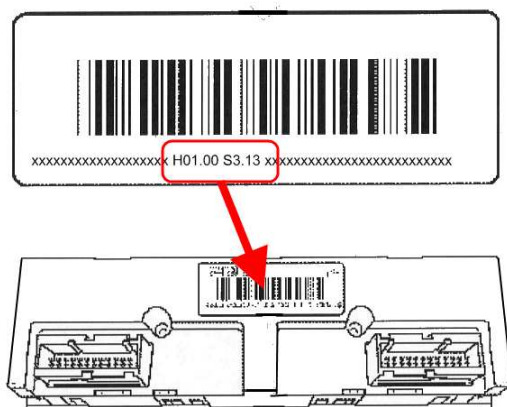
W niektórych przypadkach przyczyną rozładowywania się akumulatora może być uszkodzenie zespołu sterującego elektronicznego układu klimatyzacji automatycznej. Samodzielna zmiana stanu akumulatora może prowadzić do stałego poboru prądu o wartości 75 mA. W takim przypadku należy sprawdzić oprogramowanie na tabliczce znamionowej (rys.).

Jeśli pod kodem kreskowym znajduje się wersja „S3.10” lub „S3.12”, jednostka ECC musi zostać wymieniona.
