Renault Megane

Wszystkie pojazdy z nową deską rozdzielczą

Wadliwy wskaźnik poziomu paliwa

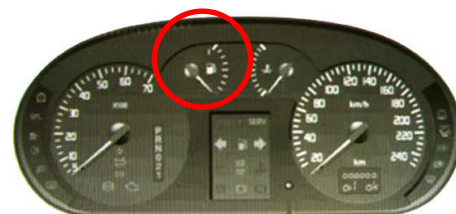
Ilustr. 1

Jeśli w pojazdach tych reklamuje się wyżej wymienioną usterkę, możliwą przyczyną jest brakujący mostek stykowy. Objawia się to tym, że wskaźnik poziomu paliwa pozostaje na zerze (nowa deska rozdzielcza, patrz ilustr. 1). W takim przypadku należy wykonać obejście na wtyczce połączeniowej R 34 (patrz ilustr. 2) pomiędzy pinami A8 □ A9.
