## Rover 45, rok produkcji 1999 do 2004

### Przerwy w zapłonie

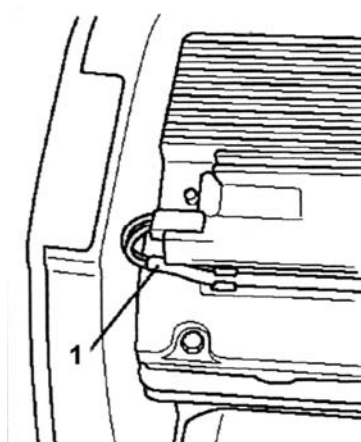
Rys. 1

Przyczyną pojawienia się powyższej usterki może być złe poprowadzenie wiązki kabli cewki zapłonowej. Dodatkowo usterka ta powoduje opóźnienie reakcji silnika na naciśnięcie pedału przyspieszania. Występuje to szczególnie przy mocniejszym naciśnięciu pedału gazu (ruszanie z miejsca, wyprzedzanie itp.). Na rysunku 1 przewody są zaciśnięte pod pokrywą silnika, co może się zdarzyć w przypadku niewłaściwego montażu pokrywy. W takim przypadku należy odkręcić pokrywę i tak przesunąć wiązkę w uchwycie, aby nie wystawała ona poza krawędź pokrywy (patrz rys. 2).
