## Saab 9-5, wszystkie pojazdy do numeru nadwozia W3053331

### Uszkodzone przewody w przestrzeni dla radia.

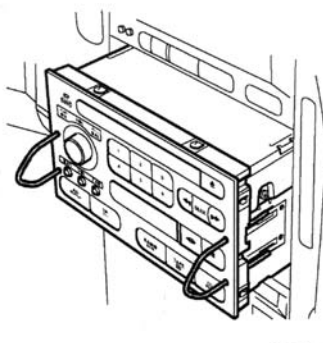
Rys. 1

W pojazdach tych możliwe jest uszkodzenie wiązki kabli z tyłu przestrzeni dla radia. Wiązka jest ułożona za blisko prawego dolnego narożnika tej przestrzeni. W celu usunięcia uszkodzenia należy postępować następująco:

- Zanotować kod radia.
- Wyciągnąć radio (rys. 1).
- Wymontować skrzynkę montażową z konsoli i odłączyć wtyczki (rys. 2).
- Sprawdzić, czy wiązka po prawej stronie wycięcia nie jest uszkodzona.
- Naprawić uszkodzone przewody.
- Zmienić położenie wiązki kabli, tak aby nie był możliwy kontakt ze skrzynką montażową radia.
- Zamontować części w odwrotnej kolejności.
