## **Saab 9-5, pojazdy o numerach nadwozia od W3087635 do X3005081**

### **Brak kontaktu w punkcie łączenia z masą G30.**

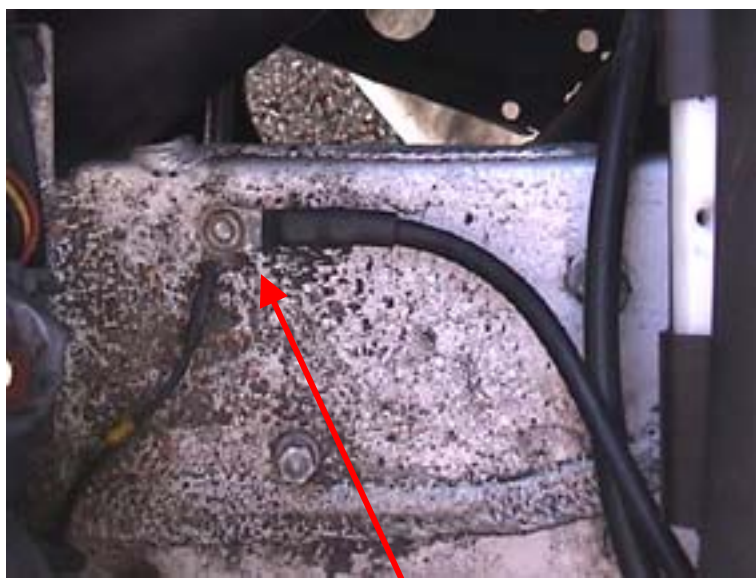
punkt łączenia z masą G 30

Jeśli w tych pojazdach zaczynają źle funkcjonować następujące zespoły: oświetlenie z lewej strony, wycieraczka lewego reflektora, przekaźnik reflektorów, sygnał alarmowy, pompa podciśnienia, czujnik ciśnienia, silnik i przekaźnik wentylatora chłodnicy, pompa wody do mycia szyb i czujnik poziomu płynu do mycia szyb, to możliwą przyczyną kłopotów jest zły kontakt w punkcie łączenia z masą G 30. Punkt ten znajduje się w komorze silnika przed lewym nadkolem.

W celu usunięcia usterki należy sprawdzić połączenie z masą, oczyścić końcówki i dokręcić nakrętkę mocującą. W razie potrzeby usunąć rdzę, wymienić końcówki przewodów i nakrętkę.
