Smart

Wszystkie modele z silnikiem benzynowym Typ 160.910 (33, 40, 45 KW)

Silnik wykazuje utratę mocy.

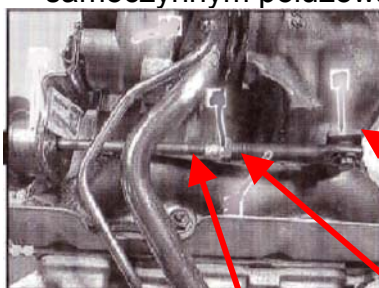
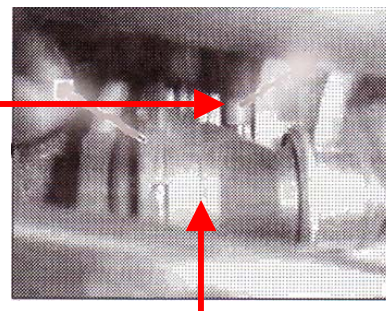
Jeśli w przypadku modeli pojazdów o wymienionym typie silnika reklamacja dotyczy utraty mocy, to możliwą przyczyną jest niedostateczne ciśnienie ładowania. Błąd ten jest wywołany niewłaściwą regulacją długości drążka łączącego między puszką membranową zaworu regulacyjnego ciśnienia ładowania i drążkiem regulacyjnym. Ze względu na poluzowaną przeciwnakrętkę na drążku łączącym długość przestawia się i ruchy puszkki nie są prawidłowo przekazywane. Aby usunąć błąd, należy prawidłowo wyregulować długość. W tym celu postępuje się jak niżej:

- Zdjąć przewód sterujący podciśnieniem na puszcze membranowej i przyłączyć ręczną pompę podciśnieniową.
- Czujnik zegarowy zamocować magnesem na rurze wydechowej w taki sposób, aby można było mierzyć ruchy drążka regulacyjnego.
- Obciążyć puszkę membranową podciśnieniem 510-550 mbar.
- Drążek regulacyjny musi przestawić się o 1 mm. Jeśli tak nie jest, należy wyregulować drążek łączący przez obracanie. Na koniec dokręcić przeciwnakrętkę i zabezpieczyć lakierem przed ponownym, samoczynnym poluzowaniem.
