VW Golf 3 (1H)

Tablica przyrządów kombi / Załącznik podgrzewania tylnej szyby: Niezasadnione funkcje

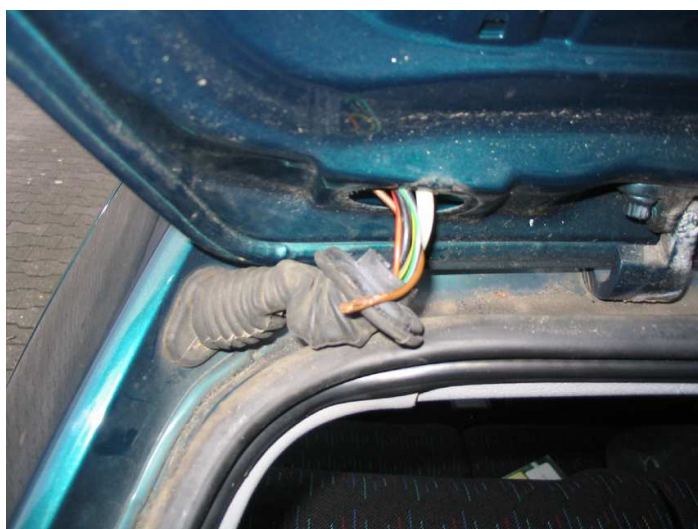
W podanych wyżej samochodach może dojść do niewyjaśnionej funkcji oświetlenia w tablicy instrumentów kombi i kontrolce załącznika ogrzewania tylnej szyby. Tak na przykład załącza się oświetlenie w tablicy instrumentów kombi, gdy uruchomione jest podgrzewanie tylnej szyby. Z drugiej strony zapala się kontrolka załącznika podgrzewania tylnej szyby, gdy załączone jest oświetlenie. Przyczyną tego może być przerwanie kabla w obszarze przeprowadzenia kabli tylnej klapy (zdjęcie). Gdyby po usunięciu poprowadzenia kabli okazało się, że kable są przerwane lub uszkodzona jest izolacja, dzięki fachowej naprawie może ponownie zostać przywrócone prawidłowe funkcjonowanie oświetlenia.
