VW

Tiguan

Wszystkie pojazdy wyprodukowane w roku 2009

Silnik kontynuuje pracę po wyłączeniu zapłonu.

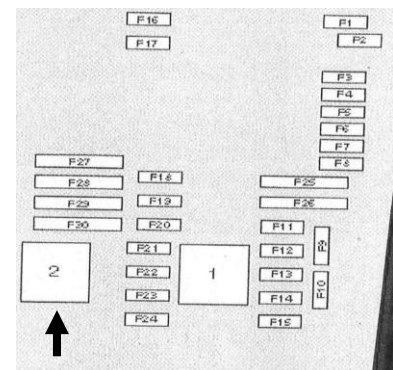
Rysunek 1.

Jeżeli w wymienionych pojazdach klient zgłasza, że silnik kontynuuje pracę po wyłączeniu zapłonu, możliwą przyczyną jest uszkodzenie przekaźnika 2 (sterownik silnika). Przekaźnik 2 sterownika silnika znajduje się w skrzynce bezpieczników/na płycie przekaźnikowej (komora silnika).

Przekaźnik jest umieszczony w skrzynce bezpieczników we wskazany sposób. (Patrz rysunek 1/strzałka).

W związku z tym oferowany jest zmodyfikowany przekaźnik o numerze części zamiennej: 7 M0 951 253 A.

Wskazówka: dodatkowo sprawdzić odpowiednie połączenia z masą. Nieprawidłowe połączenia z masą (pozostałości lakieru, korozja itd.) mogą powodować zakłócenia lub problemy z napięciem w połączeniu ze sterownikiem silnika.
