Audi A3, A4, A6, A8

Zapala się lampka kontrolna poduszki powietrznej.

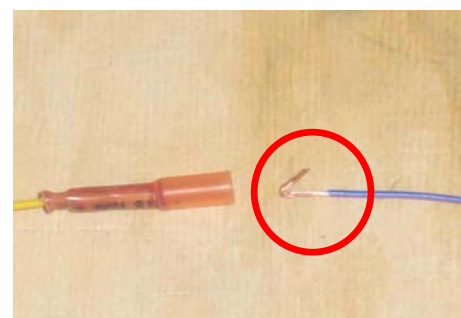
Jeśli zgłaszana jest wyżej wymieniona usterka, to przyczyną awarii może być wadliwe połączenie wtyczkowe między wiązką kabli wnętrza pojazdu, a modułem poduszki powietrznej.

W takim przypadku należy zastąpić połączenie wtyczkowe przez połączenie zaciskowe z wypełnieniem płynnym.

- Odłączyć akumulator.
- Rozłączyć wtyczki wszystkich kabli.
- Kabel o przekroju $0,35 \text{ mm}^2$ należy odizolować na długości ok. 12 – 14 mm a kabel $0,5 \text{ mm}^2$ – na długości 6 – 7 mm. Zakończenie kabla $0,35 \text{ mm}^2$ zagiąć w połowie długości (patrz ilustracja).
- Końcówki przewodów wsunąć do połączenia zaciskowego i zacisnąć po obu stronach odpowiednimi szczypcami. Nie wolno przy tym ścisnąć izolacji kabli!
- Przed obkurczeniem należy wykonać próbę rozciągania, aby upewnić się, czy połączenie jest wystarczająco mocne.
- Następnie przy pomocy dmuchawy gorącego powietrza tak długo nagrzewać połączenie, aż na obu końcach zacznie się wydobywać klej.
- Podłączyć akumulator i skasować pamięć błędów.
