BMW E34 520i 24V + 525i 24V (silnik M50)

Uszkodzony przewód sondy lambda.

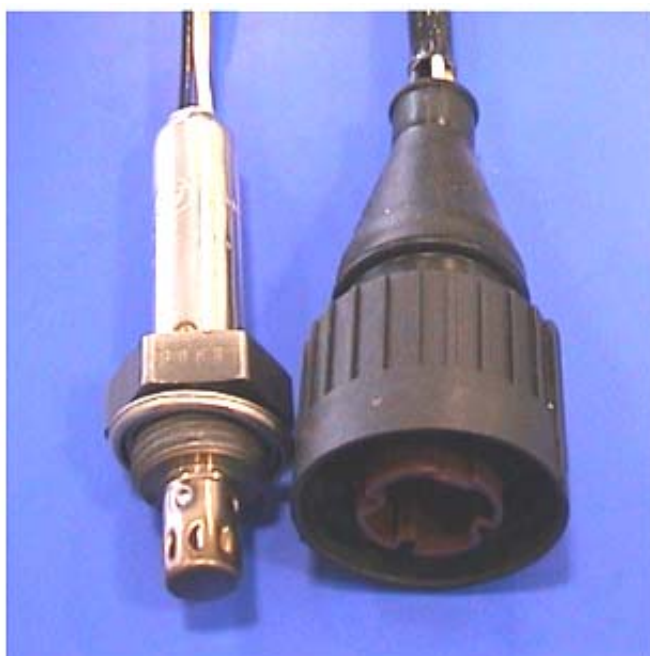
Przez zbyt mocne naciągnięcie przewodu sondy lambda przy montażu w wyżej wymienionych pojazdach, może on ulec przetarciu lub zerwaniu.

Przy wymianie sondy przewód należy ułożyć z pętlą służącą do odprężenia przy rozciąganiu, między zatrzaskiem mocującym a sondą.

Odpowiednie zamienniki znajdą Państwo w programie sond lambda firmy Hella (rysunek).
