Citroen C4 1,6 L HDI Kod silnika 9HX, 9HY, 9HZ

Trudności z rozruchem przy zimnej pogodzie

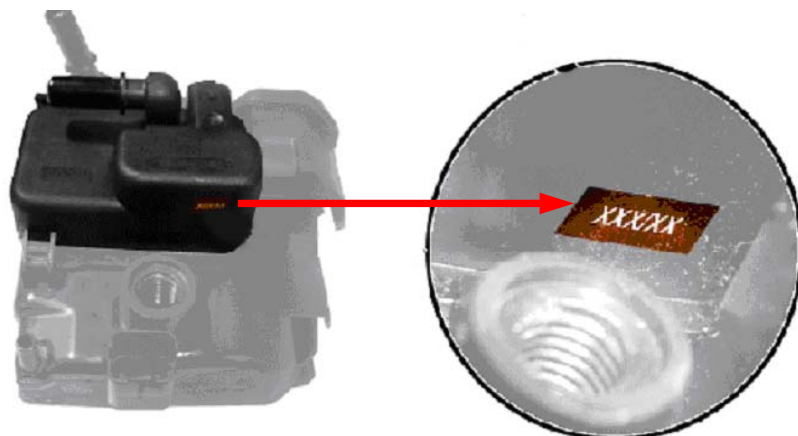
Jeśli reklamowany jest wyżej wymieniony błąd, to jego przyczyną może być wadliwy podgrzewacz wstępny paliwa. Wskutek wadliwego podgrzewacza wstępnego przepala się bezpiecznik jednostki włączania silnika. Bezpiecznik ten zabezpiecza podgrzewacz wstępny oraz także zawór elektryczny sterowania turbosespołu ładującego. Dodatkowo jeszcze mogą być zapamiętane dwa kody błęd.

- Sprawdzić numer wygrawerowany na podgrzewczu wstępnym (p. Rys.).
- Jeżeli numer mieści się w okresie wykonania od 303/04 do 331/04, podgrzewacz wstępny musi być wymieniony (303 = dzień wykonania, 04 = rok)
- Następnie wymienić wadliwy bezpiecznik. Ten

bezpiecznik 30A znajduje się na miejscu wtykowym
F10 w skrzynce bezpieczników/ komora silnika

- Skasować pamięć błędów i sprawdzić działanie systemu.
