Ford Fiesta, produkowany od 1989, z silnikiem 1,1 i 1,3 I HCS, Ford Escort, produkowany od 1990, z silnikiem 1,3 I HCS

Silnik szarpie i gaśnie.

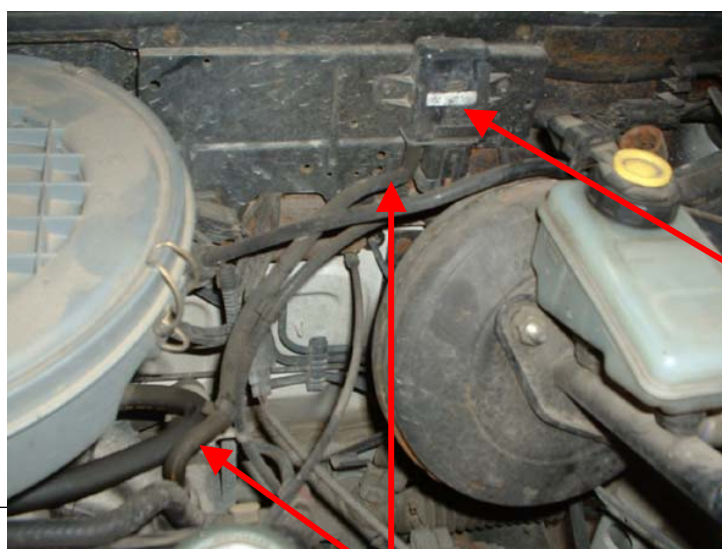
Jeśli użytkownicy tych pojazdów zgłaszają szarpanie albo gaśnięcie silnika, to przyczyną usterki może być czujnik podciśnienia w przewodzie ssącym (czujnik MAP). Przyczyną usterki są nieprawidłowe dane przekazywane z czujnika do jednostki sterującej silnikiem. Często zdarza się, że czujnik działa prawidłowo, a uszkodzony jest wąż łączący kolektor ssący z czujnikiem (patrz rysunek). W wyniku starzenia się oraz działania par oleju gumowy wąż rozmięka i traci swą sztywność. Zbyt miękki przewód zaciska się pod wpływem podciśnienia z kolektora ssącego i blokuje czujnik, który podaje niewłaściwe dane.

Usterkę tę można rozpoznać poprzez oględziny przy pracującym silniku. W miejscach, w których wąż się zacieśnia, jest bardzo miękki i daje się łatwo ścisnąć palcami. Naprawa polega na zastąpieniu starego przewodu nowym lub przewodem wzmocnionym włóknem.

czujnik MAP

wąż
