KRÓTKIE INFORMACJE

**Ford
Maverick
2,0 l / 3,0 l
Kod silnika: YF / AJ
Rok produkcji: 2001–2002**

Silnik pracuje niespokojnie Świeci się lampka kontrolna silnika (MIL)

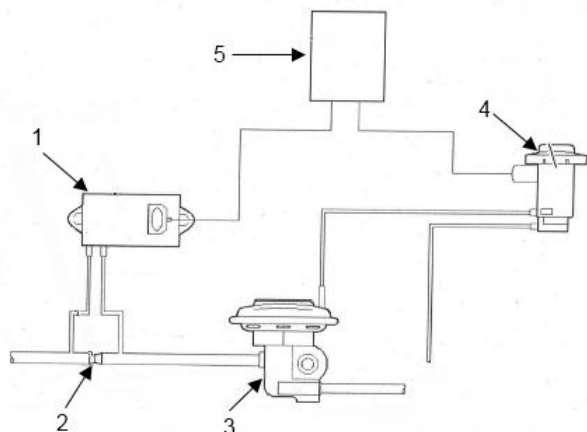
Rys. 1

Jeśli w powyższym samochodzie silnik pracuje niespokojnie i świeci się lampka kontrolna silnika, może to świadczyć o usterce w układzie recyrkulacji spalin (EGR).

- Poz. 1 = czujnik różnicy ciśnienia
- Poz. 2 = punkt pomiaru różnicy ciśnienia
- Poz. 3 = zawór EGR
- Poz. 4 = zawór elektromagnetyczny recyrkulacji spalin
- Poz. 5 = sterownik silnika

Współczynnik recyrkulacji spalin jest mierzony przez czujnik różnicy ciśnienia w punkcie pomiaru różnicy ciśnienia (patrz rysunek 1). Zmierzone wartości są przesyłane do sterownika silnika jako sygnał napięciowy. Wskutek wady technicznej może dojść do błędnego pomiaru faktycznej ilości recyrkulowanych spalin.

Najpierw należy sprawdzić pneumatyczny zawór EGR.
W razie niestwierdzenia nieprawidłowości źródłem problemu może być czujnik różnicy ciśnienia.
