VW Golf IV od rocznika 08/1997 do 06/2006

Samodzielne działanie wycieraczek lub sporadyczne ruchy wycieraczek przednich

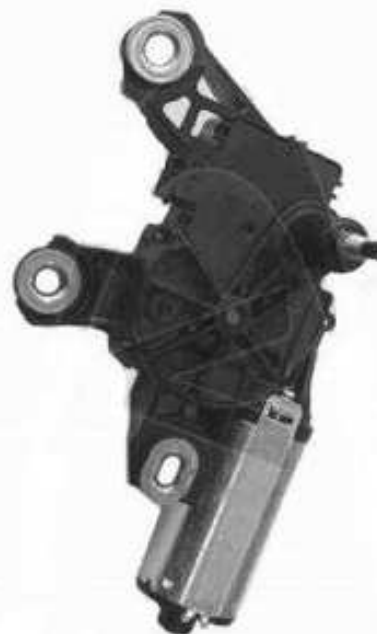
Uwaga: przez dostanie się wody może także być tutaj skorodowana płytka układu sterowania silniczka wycieraczki tylnej (nieszczelny wężyk układu spryskiwaczy przy silniczku wycieraczki tylnej) i tym samym powodować sporadyczne ruchy wycieraczki przedniej. Dotyczy to także pojazdów bez czujnika deszczu.

Wniosek: gdyby przy otwieraniu klapy tylnej stwierdzono, że kapie płyn spryskiwaczy lub zawilgocona jest okładzina ścianki tylnej, powyższy błąd może być wywołany przez skorodowaną płytkę silniczka wycieraczki tylnej.

Aby wykluczyć tego „chochlika“, należy wyjąć wtyczkę przyłączeniową silniczka wycieraczki tylnej i obserwować, czy nadal występują sporadyczne ruchy wycieraczki przedniej. Gdyby wycieraczka przednia działała teraz prawidłowo, należy wymienić silniczek wycieraczki tylnej.
