## **Golf IV, produkowany od 09.2000 do 2004, z silnikiem 1,9 TDI (kod silnika AXR)**

### **Silnik wibruje lub trzęsie się na biegu jałowym**

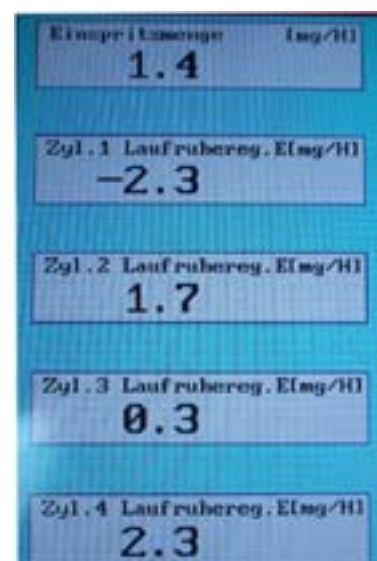
Na ekranie pojawią się wartości pomiarowe (patrz ilustracja). Jeśli wartości te odbiegają daleko od siebie (średnia), problem powoduje pompowtryskiwacz, który wykazuje ujemną wartość pomiarową. Należy go sprawdzić i ewentualnie wymienić. Po wymianie należy ponownie przeprowadzić test wszystkich pompowtryskiwaczy
