Honda

S2000

Wszystkie modele od VIN-JHMAP1-5S200063

Opóźnione przyspieszenie

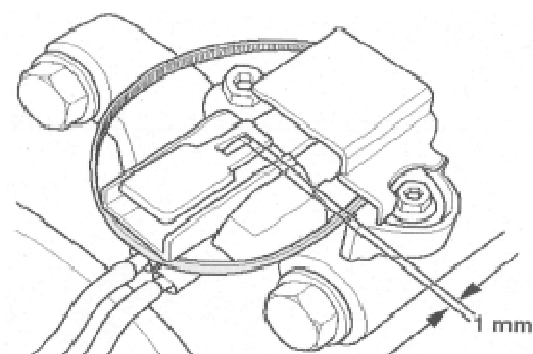
Jeśli w przypadku tych pojazdów klient zgłasza nieprawidłową pracę silnika na biegu jałowym lub opóźniony pobór mocy przy przyspieszaniu, przyczyną może być wadliwy czujnik ciśnienia rury dolotowej. W ramach diagnostyki błędu należy również sprawdzić, czy wyżej wymienionego błędu nie powoduje niepoprawne stykanie wtyku wielokrotnego czujnika rury dolotowej. Aby usunąć błąd w przypadku wady czujnika, wymienić czujnik ciśnieniowy rury dolotowej. Jeśli problem leży w stykaniu (np. ze względu na wibracje) wtyku wielokrotnego w czujniku ciśnienia rury dolotowej, istnieje możliwość zamocowania czujnika za pomocą opaski kablowej; przestrzegać wymiarów szczeliny (patrz zdjęcie).
