Lancia

Musa

Lampka kontrolna silnika zaczyna świecić.

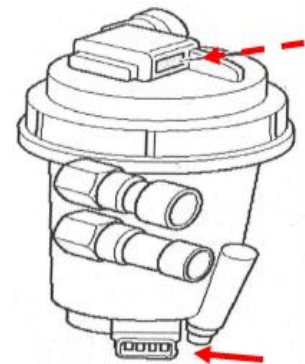
Jeżeli w wymienionych pojazdach klient zgłasza, że świeci lampka kontrolna silnika (MIL) a w pamięci błędów zostaje dodatkowo zapisany kod błędu P0180, jako możliwą przyczynę należy wziąć pod uwagę nieprawidłowy styk na czujniku temperatury paliwa.

Kod błędu P0180 oznacza: „Nieprawidłowe działanie: (obwód prądowy, wiązka kablowa, czujnik temperatury paliwa, sterownik silnika).

Dodatkowo sprawdzić między innymi datę produkcji na obudowie filtra paliwa (zdjęcie/etykieta patrz kreskowana strzałka). Jeżeli kod daty to 2835, obudowę filtra paliwa należy wymienić.

Obudowa filtra paliwa:

Część zamienna nr 46849581

Kod silnika: 188A9.000

Kod silnika: 188B2.000 do roku produkcji ⇒ 03/06

Część zamienna nr 51772541

Kod silnika: 188B2.000 od roku produkcji 03/06 ⇒

Wskazówka: zwrócić uwagę na prawidłowe zatrzaśnięcie

wtyczki (pozycja/patrz strzałka).
