Lexus LS 400 (UCF20) Rok produkcji: 1994 - 2001

Świeci kontrolka systemu VSC / system VSC nie działa

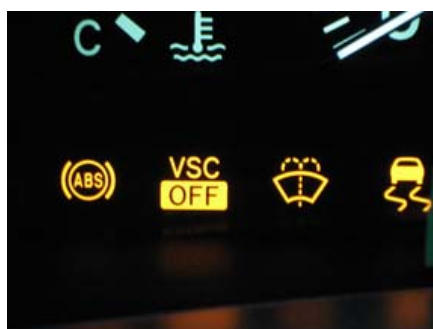
Rys. 1

W przypadku ww. pojazdów kontrolka elektronicznego systemu stabilizacji toru jazdy (VSC OFF, rys. 1) może świecić ciągle po wymianie akumulatora. Poza tym system VSC/ESP nie daje się włączyć przełącznikiem (rys. 2). System VSC/ESP nie aktywuje się nawet po wykonaniu odpowiedniego manewru jezdneho.

W celu rozwiązania tego problemu należy na kilka minut odłączyć przewód masowy od akumulatora, a następnie podłączyć go ponownie. W wielu przypadkach powoduje to zgaśnięcie kontrolki VSC/ESP i umożliwia włączanie i wyłączanie systemu przełącznikiem.
