Mercedes Benz klasy A (W168), z silnikiem 166

Przerwy w pracy silnika przy przyśpieszaniu.

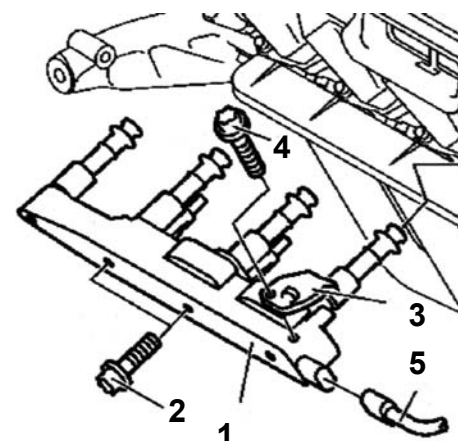
Przyczyną wyżej wymienionej usterki może być uszkodzony moduł zapłonowy. W wyniku wpływów temperatury i wilgoci, pęknięć obudowy, w module zapłonowym mogą wystąpić przebicia wysokiego napięcia. Usterka ta powoduje także zapis kodów błędów P0300 i P0304.

- Wymontować stary moduł zapłonowy.
- Nałożyć równomiernie nowy moduł zapłonowy na świece.
- Wkręcać śruby mocujące moduł zapłonowy (1) tak daleko, aż łby śrub będą przylegały do modułu. Następnie dokręcać na przemian śruby (2) momentem 20 Nm, aby moduł zapłonowy przylegał do głowicy **bez naprężeń**.
- Umocować wspornik (3) na module zapłonowym i przykręcić go śrubą mocującą (4) – moment dokręcania 8,5 Nm – do pokrywy głowicy.
- Włożyć do gniazda modułu wtyczkę (5).
- Skasować pamięć błędów.

W celu poprawienia ochrony przed gorącem i wilgocią, producent oferuje dodatkową pokrywę ochronną i blachę do odprowadzania ciepła, które w takich przypadkach powinny być również montowane.
