Mercedes Benz W 170, 202, 203, 208, 210

Zakłócenia działania panelu obsługowego w górnej części środkowej konsoli.

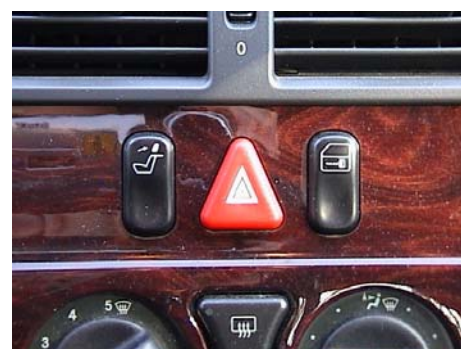
W przypadku reklamacji wyżej wymienionej usterki, przyczyną może być zły kontakt elektryczny panelu obsługowego (patrz rysunek). Jedenastobiegunowy łącznik grupy wyłączników (S6/1) panelu obsługowego może nie mieć właściwego kontaktu. Dlatego mogą nie działać podgrzewanie siedzeń, zamknięcie wnętrza pojazdu, światła awaryjne i oświetlenie wyłączników. Środkowy nadlew urządzenia sterującego podgrzewaniem siedzeń (N25/5) wystaje ponad okężne żebro łącznika i uniemożliwia w ten sposób właściwe zatrzaśnięcie i odpowiedni kontakt elektryczny grupy wyłączników.

W takim przypadku należy wymontować ten panel. Następnie trzeba rozłączyć połączenie i odciąć nadlew na urządzeniu sterującym podgrzewania siedzeń. Zmontować z powrotem połączenie i wbudować panel. Sprawdzić działanie wyłączników.
