Mercedes Benz **typ W 129, 140, prod. od 01.12.96** **typ W 170, 202, prod. od 01.06.97** **typ W 208, 210, prod. od 01.02.97** **wszystkie pojazdy z asystentem** **hamowania (BAS)**

Silnik się nie uruchamia.

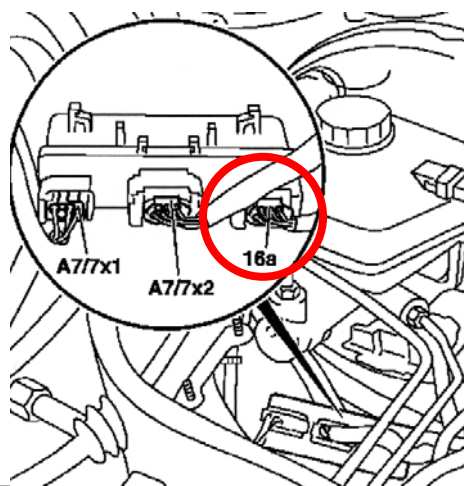
Usytuowanie modułu sterującego BAS w modelu W 208

W przypadku zgłaszania wyżej wymienionej usterki, jej przyczyną może być zawilgocenie lub korozja w połączeniu wtyczkowym wzgl. w module sterującym asystenta hamowania (Brake Assist). Usterka ta może spowodować pracę w trybie awaryjnym sterownika silnika. Poza tym w pamięci błędów mogą być zapisane następujące kody: B 1040, B 1041, B 1043, C 1020, C 1022, C 1025, C 1031, P 0603, P 1606, P 1221, P 1630, P 1747, 132 EGS, 135 EGS.

- Sprawdzić połączenie wtyczki 16a (napięcie zasilania CAN) przy module sterującym BAS pod kątem zawilgocenia i korozji i ewentualnie wyczyścić.
- Jeśli kody błędów nadal będą zapisywane w pamięci trzeba wymienić moduł sterujący BAS.
