Mercedes-Benz, klasy C (W203) Wszystkie modele

Wilgoć w skrzynce modułów i bezpieczników w komorze silnika.

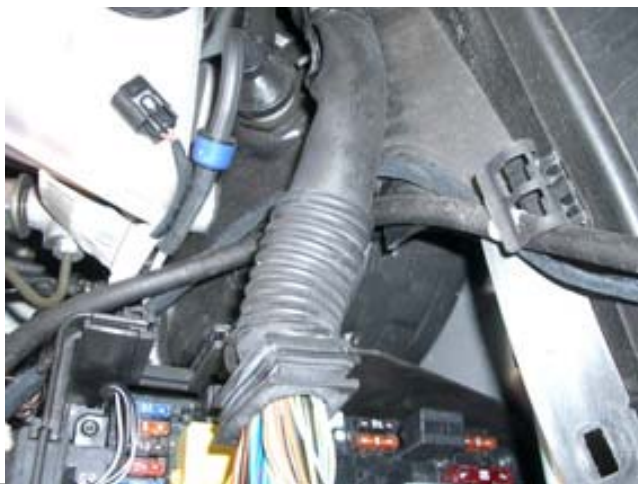
Jeżeli w pojazdach tych zgłaszane są problemy związane z wnikaniem wilgoci do skrzynki bezpieczników, to możliwą przyczyną tego stanu może być nieszczelność w miejscach przeprowadzenia kabli. Niekiedy usterka ta objawia się samoczynnym zapalaniem się oświetlenia zewnętrznego albo światła hamowania. W celu usunięcia tej usterki należy postępować następująco:

- Zdjąć pokrywę skrzynki bezpieczników i modułów.
- Wyjąć wiązki kabli z prowadnic skrzynki (patrz rysunek).
- Usunąć wodę i wysuszyć wszystkie wtyczki, kable bezpieczniki i przekaźniki.
- Uszczelnić dodatkowo miejsca przeprowadzenia kabli (osłony) przy pomocy taśmy izolacyjnej. Uszczelnienie rozpocząć przez owinięcie osłony kabli, a dalej oklejać wiązkę, aż zostanie osiągnięte właściwa szczelność.
- Włożyć wiązki ponownie w prowadnice. Sprawdzić dokładnie poprawne osadzenie wiązek.
- Zamontować ponownie pokrywę.
