Mercedes Klasa C (W 203) Wszystkie pojazdy od daty produkcji 02.03

Włącza się lampka kontrolna ABS/ESP

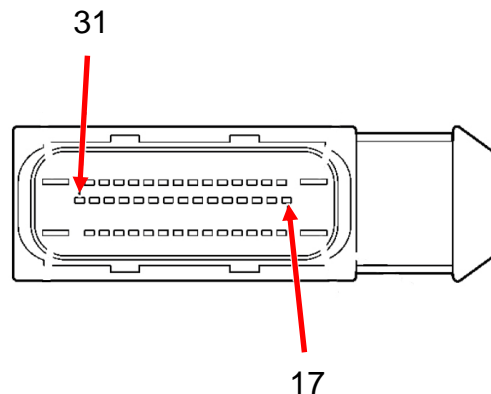
Jeżeli klient zgłosi opisany błąd, przyczyną może być korozja połączenia wtykowego. Mogą się także pojawić kody błędów C1140 (czujnik kąta skrętu, nieprawidłowy sygnał) i C1145 (czujnik prędkości obrotowej kół ABS VR, przerwanie). W takim przypadku postępować w następujący sposób.

1. Sprawdzić styki 18, 19, 20 (wszystkie trzy odpowiadają czujnikowi ciśnienia hamowania) złącza wtykowego sterownika ABS/ESP pod kątem korozji, w razie potrzeby oczyścić i osuszyć (patrz rys.). Sterownik znajduje się z lewej strony komory silnika, w skrzyni sterownika, za kielichem sprężyny.

2. Jeżeli uszkodzenie jest za duże, wymienić styki przy użyciu zestawu naprawczego.
3. Przed podłączeniem nanieść na złącze wtykowe spray lub smar do elementów elektronicznych.
4. Sprawdzić wiązkę kablową czujnika ciśnienia hamowania. Maks. opór wynosi 0,5 oma.
