Mercedes Benz, z silnikiem 104.942, 104.992, 111.960

Stałe albo sporadyczne zapalenie się lampki kontrolnej ABS, ABS/ASR.

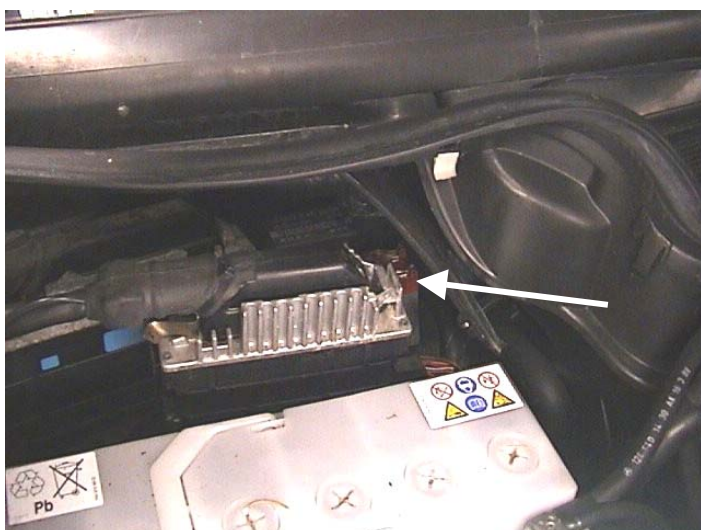
Jeśli w tych samochodach lampka kontrolna ABS, ABS/ASR nie gaśnie po uruchomieniu silnika albo sporadycznie zapala się podczas jazdy, to przyczyną usterki jest źle działający styk chwiejny w przekaźniku zabezpieczającym przed przepięciem. Styk chwiejny wchodzi w zakres działania bezpiecznika 15 A przy przekaźniku. Przez przełączanie styku przy pracującym silniku można odtworzyć ten błąd.

W celu usunięcia usterki należy wymienić przekaźnik ochronny przed przepięciem. Przekaźnik ten jest zamontowany po prawej stronie samochodu, w obszarze urządzeń sterujących (patrz ilustracja).
