Opel Astra-G, Vectra-B **Data produkcji: 1998-2000** **Opel Zafira** **Data produkcji: 1999-2000** **Wszystkie modele z silnikiem** **X18XE1**

Nierówna praca silnika **Samochód tymczasowo się wyłącza.** **Ograniczona możliwość regulacji biegu** **jałowego.**

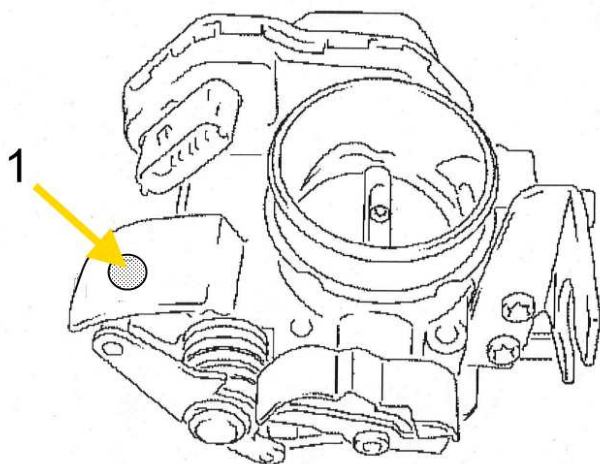
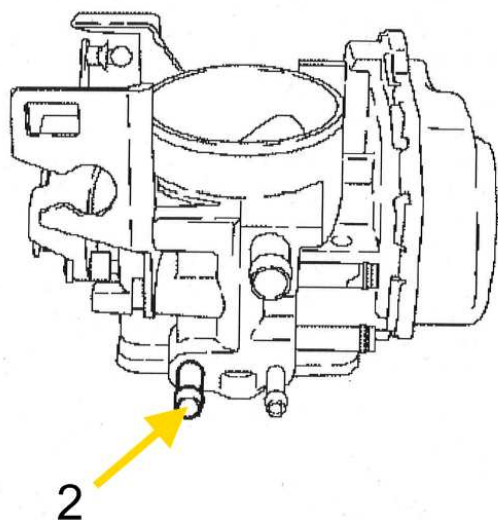
Jeżeli w tych samochodach wystąpią opisane objawy, przyczyną może być zanieczyszczenie klapy przepustnicy. W takim przypadku należy sprawdzić otwór systemu przedmuchu gazów i w razie czego rozwinąć do średnicy 2 mm. Następnie na nowo zaprogramować sterownik przy użyciu specjalnie zmodyfikowanego do tego celu oprogramowania. Oprogramowanie sterownika może zostać uaktualnione tylko przez autoryzowanego dealera. Wskazówka: Jeżeli na zespole przepustnicy widać białą kropkę (1), oznacza to, że ta czynność została już wykonana.

- Wymontować zespół przepustnicy.
- W razie potrzeby zamocować zespół przepustnicy w imadle. Powierzchnie przylegania zabezpieczyć przez podłożenie ściereczki.
- Rozwinąć i oczyścić króciec przyłączeniowy (2) systemu przedmuchu gazów.

Po wykonaniu tej czynności w zespole przepustnicy nie mogą znajdować się żadne zwierciny.

- Zamontować zespół przepustnicy.
- Oznaczyć zespół przepustnicy białą kropką w miejscu (1).
- Zaprogramować sterownik silnika.
- Przywrócić adaptację zespołu przepustnicy przy użyciu przyrządu diagnostycznego. W tym kontekście należy zawsze przestrzegać wskazówek producenta pojazdu.
