## Opel Insignia Rocznik: 2012 – 2013 Z silnikiem: 1,6 I (LLU) A16LET

### Utrata mocy silnika.

### Świecenie lampki kontrolnej silnika

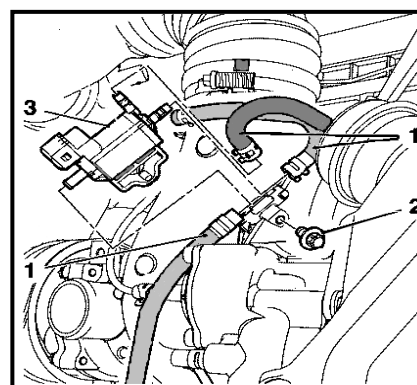
Rysunek.

Klejące pozostałości w króćcu stalowym zaworu elektromagnetycznego (od strony wtyczki) mogą uniemożliwiać działanie funkcji przełączania. Przyczyną może być zastosowanie środka poślizgowego ułatwiającego montaż lub procesy produkcyjne.

- Odłączyć napięcie lub doprowadzić zawór elektromagnetyczny do stanu beznapięciowego.
- Odłączyć węże (rysunek poz.1).
- Wykręcić śrubę (rysunek poz. 2).
- Wymienić zawór elektromagnetyczny sterujący turbosprężarką (rysunek poz.3).
- Następnie zamontować na miejsce śruby i węże.
- Skasować kody błędów.
