Opel Zafira A

Rok produkcji: od 2002 do 2005

Chwiejne zachowanie deski rozdzielczej.

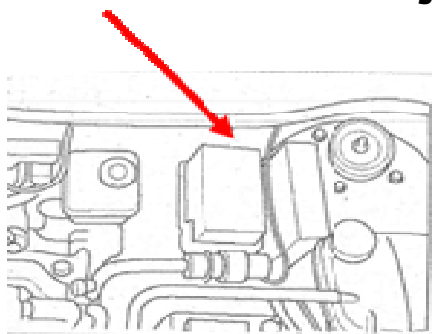
Samoistne włączanie się lampek ostrzegawczych i kontrolnych w desce rozdzielczej.

Jeżeli w wymienionych modelach pojawią się opisane problemy, przyczyną może być przedostawanie się wody przez węzeł wtyczki wiązki kablowej w pobliżu osłony przeciwbryzgowej (patrz rysunek).

W takim przypadku przed rozpoczęciem naprawiania wiązki kablowej należy odłączyć akumulator, a następnie wykonać następujące czynności.

- Przeprowadzić kontrolę wzrokową styków wtyczki wielokrotnej wiązki kablowej.
- Oczyszczyć styki wtyczki odpowiednim sprayem do styków, w razie potrzeby wymienić.
- Sprawdzić, czy połówki wtyczek są prawidłowo podłączone.
- Ponownie podłączyć wtyczkę wielokrotną wiązki kablowej.
