KRÓTKA INFORMACJA

Peugeot

307 HDI

Kod silnika: 9HZ (DV6TED4)

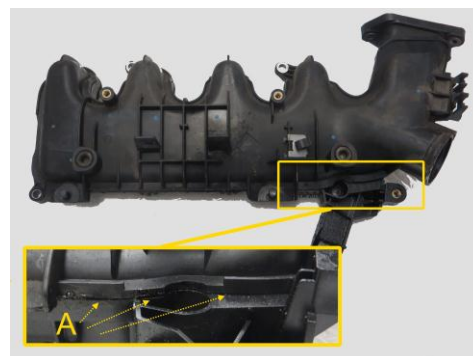
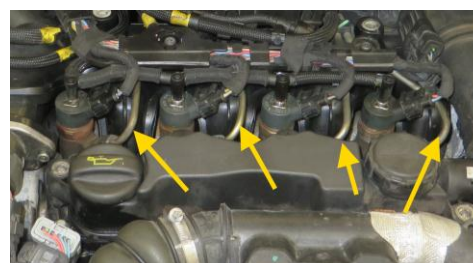
Jeśli w podanym powyżej samochodzie pojawią się problemy z przyspieszaniem, którym towarzyszyć będą odgłosy drgania z okolicy ściany grodziowej, przyczyną może być uszkodzony kolektor dolotowy.

Kolektor dolotowy składa się z dwóch sklejonych ze sobą połówek obudowy z tworzywa sztucznego. W przypadku nieszczelności punktu klejenia (A) przy wzroście ciśnienia doładowania dochodzi do wypływu powietrza, co powoduje powstawanie odgłosów. W zależności od rozmiaru nieszczelności w sterowniku silnika mogą pojawić się następujące błędy:

P0100 – Błąd przepływomierza powietrza

P3008 – Za duży przepływ powietrza

W razie stwierdzenia nieszczelności trzeba wymienić cały kolektor dolotowy. Naprawa nie jest możliwa. W celu wymiany kolektora dolotowego trzeba wymontować również wysokociśnieniowe przewody paliwowe wtryskiwaczy.

Aby uniknąć późniejszych nieszczelności, zachować szczególną ostrożność podczas demontażu i montażu przewodów .

Wykonać dłuższą jazdę próbną!
