Renault Megane i Scenic, wszystkie samochody z ESP

Zapalenie się lampki kontrolnej ESP.

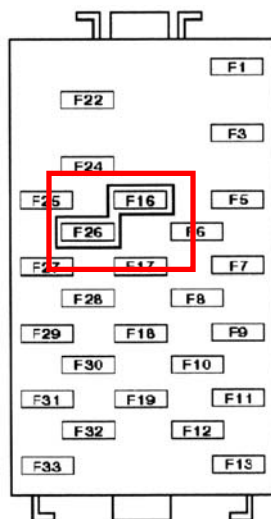
Rys. 1

Przyczyna powyżej opisanej usterki może być za niskie napięcie akumulatora przy uruchamianiu silnika. Zwykle zapisywany jest również kod błędu „czujnik kąta skręcenia kół”. Aby usunąć usterkę należy postępować następująco:

- Wymontować skrzynkę bezpieczników z dolnego wspornika urządzeń.
- Wyjąć z oprawek bezpieczniki F16 i F26.
- Przy pomocy łącznika połączyć ze sobą oba gniazda (patrz rys. 1).
- Włożyć bezpieczniki do łącznika.
- Zamontować ponownie skrzynkę bezpieczników.
- Skasować pamięć błędów.
