Saab 9-3

Brak mocy silnika

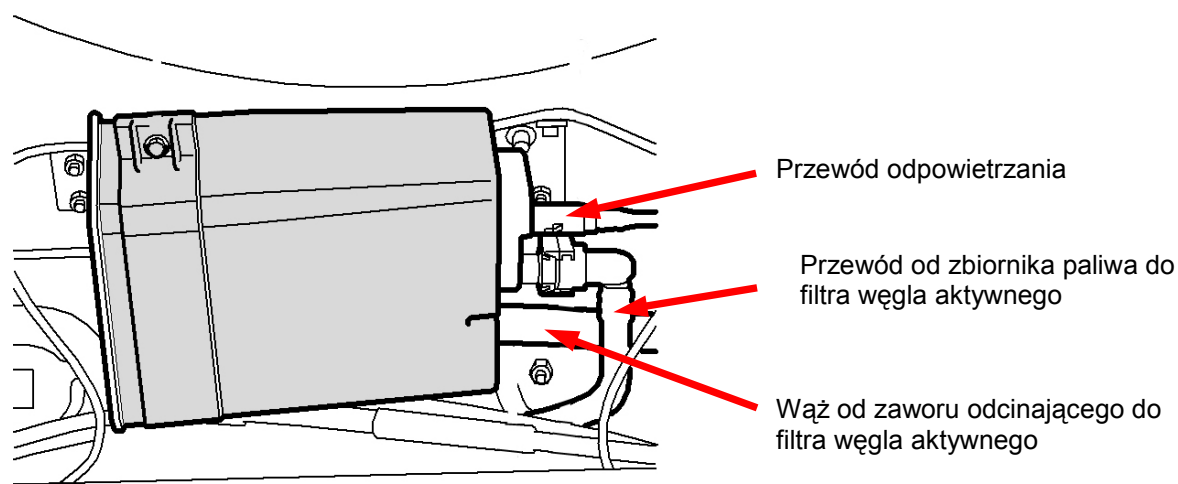
W razie reklamacji powyższego błędu przyczyną mogą być niewłaściwie ułożone węże przyłączeniowe w filtrze na węgiel aktywnym. Oprócz tego mogą jeszcze być reklamowane:

Dodatkowo może być zapisany kod błędu P0172 (za bogata mieszanka, rząd cylindrów 1).

Wskutek wadliwego montażu węże mogą zaginać się i dochodzi do zaburzeń przepływu. W tym przypadku należy sprawdzić ułożenie węży od układu filtra z węgla aktywnego i ewentualnie ułożyć na nowo lub wymienić.
