## **Saab 9-3** **opływowy tył pojazdu, rocznik modelu** **2000 do nr podwozia: Y2018486** **Cabrio, rocznik modelu 2000 do nr** **podwozia: Y7006098**

### **Zła praca silnika/ obniżony komfort jazdy**

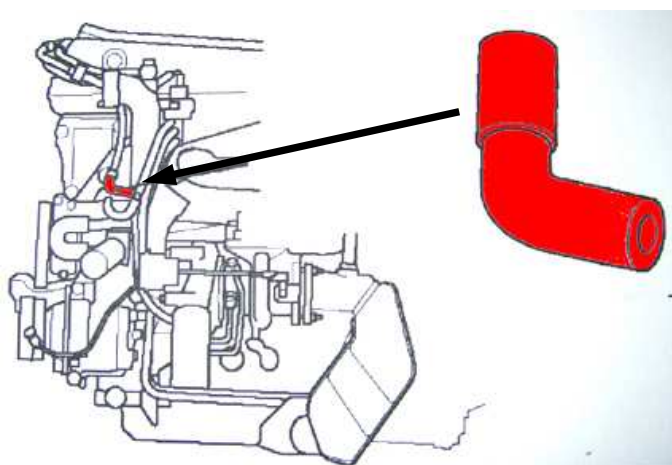
Jeśli zareklamowano powyższą usterkę, możliwą przyczyną jest uszkodzony wąż. Zagięty pod kątem wąż (patrz ilustr.) na trójniku prowadzący od zaworu elektromagnetycznego AKF (filtr z węglem aktywnym-zawór regeneracyjny) do kolektora dolotowego kruszeje na wskutek oddziaływań eksploatacyjnych. W takim przypadku należy zdemontować z zatrasku mocującego wąż, sprawdzić go i w razie potrzeby wymienić. Ulepszoną wersję węża oznaczono punktami obok numeru części znajdującego się na grubszej końcówce węża.
