VW

Golf V

1,9D TDI PD

Kod silnika: BKC

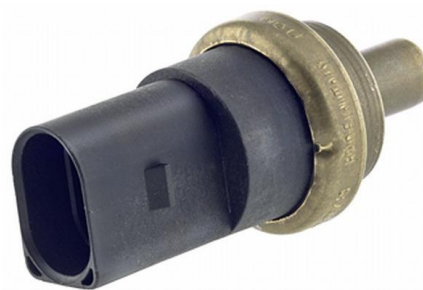
Rysunek 1

Utrudnione uruchamianie silnika. Silnik pracuje w trybie awaryjnym.

Jeżeli zostaną zgłoszone powyższe problemy, przyczyną może być uszkodzenie czujnika temperatury płynu chłodzącego. Dodatkowo w sterowniku silnika mogą być zapisane kody błędów (wywołane przez nieprawidłowe wartości z czujnika).

- P1556 Ciśnienie turbosprężania, graniczna wartość regulacji nie osiągnięta.

Ponadto nadmierne bicie silnika na biegu jałowym mimo ewentualnej mylącej informacji wynikającej z kodu błędu ciśnienia turbosprężania (P1556) może wskazywać na awarię czujnika.

- Wyciągnąć wtyczkę wielokrotną wiązki kablowej ze sterownika silnika i z czujnika temperatury płynu chłodzącego. Sprawdzić przepływ prądu.
- Sprawdzić styki po obu stronach pod kątem korozji i uszkodzeń mechanicznych, w razie potrzeby naprawić.
- Sprawdzić przyłącza masowe.
- Sprawdzić sprawność czujnika temperatury płynu chłodzącego. Wstępnie zdefiniowane wartości orientacyjne oporu przy temperaturze 25°C to 2080 Ω, a przy temperaturze 85°C to 289 Ω.

W razie potrzeby wymienić czujnik (patrz rysunek 1).

Czujnik temperatury czynnika chłodzącego Hella:

6PT009309-331

Następnie usunąć wpisy znajdujące się w pamięci błędów.
