VW

Sharan

Włącza się lampka kontrolna układu ESP

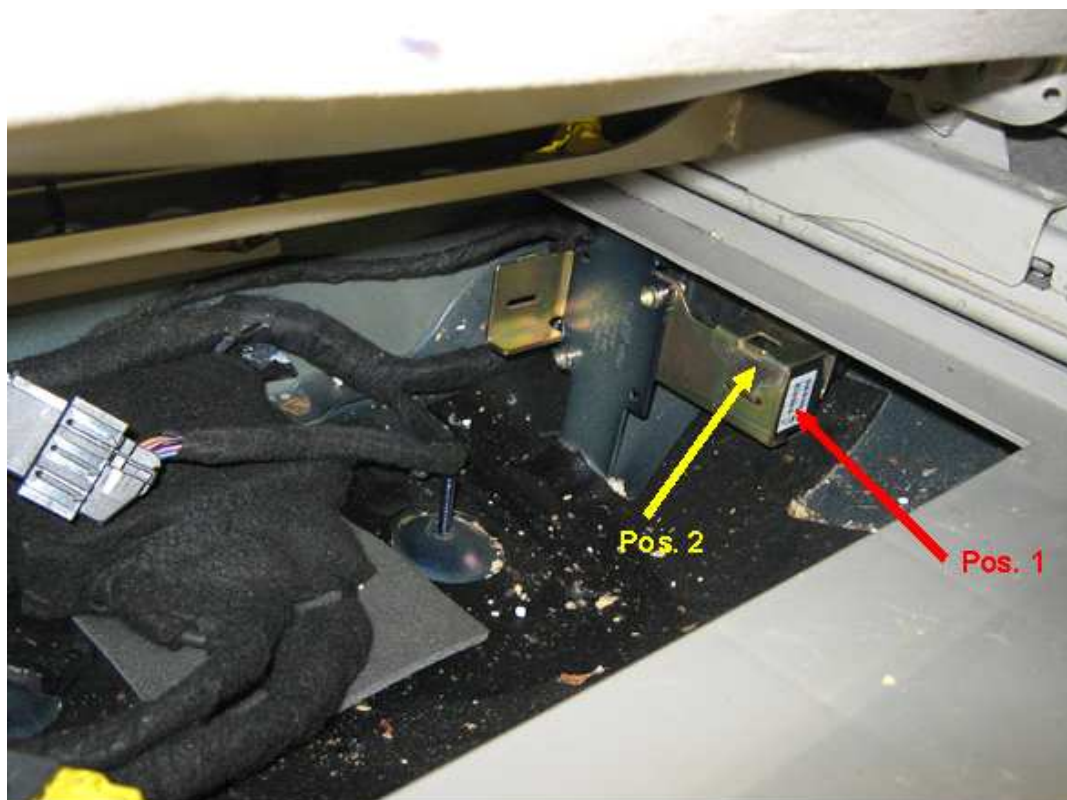
Rysunek 1

Jeżeli w wymienionych pojazdach lampka kontrolna układu ESP włącza się sporadycznie lub jest stale włączona, może to być spowodowane przez awarię czujnika przyspieszenia poprzecznego.

Czujnik przyspieszenia poprzecznego (G200) znajduje się pod fotelem kierowcy. Może to być czujnik łączony (szybkość obrotów + przyspieszenie poprzeczne) lub czujnik pojedynczy. Czujnik pojedynczy znajduje się pod prawą szyną fotela (rysunek 1, poz. 1).

- Odłączyć zacisk czujnika (rys. 1, poz. 2)
- Odryglować i wyciągnąć wtyczkę czujnika.
- Wyjąć czujnik.
- Zainstalować nowy czujnik i podłączyć wtyczkę.
- Skalibrować czujnik przy użyciu testera diagnostycznego lub wykonać zerowanie.
- Zresetować pamięć błędów.
- Przeprowadzić jazdę próbną

Wskazówka: Pamięć błędów często można skasować dopiero po wyzerowaniu nowego czujnika.
