KRÓTKA INFORMACJA

VW

Sharan (7M6 / 7M9)

Zapala się lampka kontrolna silnika

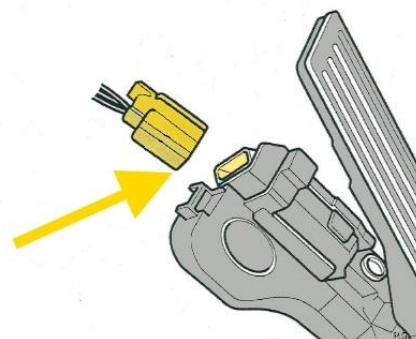
Zdjęcie 1

Wszystkie podane wyżej kody błędów dotyczą problematyki otoczenia czujnika pedału gazu (zdjęcie 1).

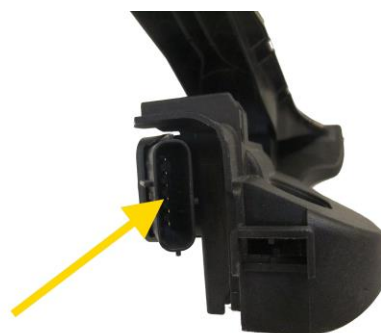
Zdjęcie 2

W tym przypadku przyczyną opisanego wyżej problemu jest niedostateczna jakość styku w połączeniu z czujnikiem pedału gazu i wtyczką (zdjęcie 2).

- Sprawdzić złącze wtykowe pod kątem uszkodzonych lub skorodowanych pinów wtyczki (zdjęcie 2, zdjęcie 3), w razie potrzeby wymienić
Części zamienne:
-przewód pojedynczy: 000 979 025 EA
-łącznik obciskany: 000 979 940
- Sprawdzić działanie czujnika pedału gazu (przeprowadzić kontrolę szumów lub kontrolę potencjometryczną przy oscyloskopu), w razie potrzeby wymienić.
