Chrysler **Voyager II (GS)** **Rok produkcji : 1995 - 2001** **Silnik : 3,3 i**

Nie załącza się automatyczna skrzynia biegów / nie działa prędkościomierz

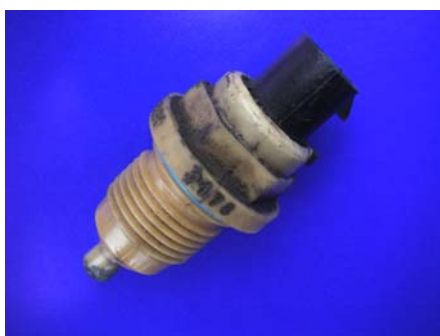
Ilustracja 1

Jeśli w w/w pojazdach automatyczna skrzynia biegów nie załącza się na kolejne biegi D, 3 i L oraz jednocześnie przestaje działać prędkościomierz, może mieć to związek z awarią czujnika prędkości (Ilustracja 1). Przed wymianą czujnika prędkości, osadzonego z przodu na przekładni (nad miską olejową) (Ilustracja 2) zaleca się sprawdzenie okablowania i połączenia wtykowego. Czujnik jest najlepiej dostępny z pod spodu. Aby ułatwić dostęp, należy po usunięciu taśm mocujących przesunąć na bok przechodzącą obok wiązkę przewodów. Dokręcić nowy czujnik momentem obrotowym 7 Nm. Na koniec umieścić i umocować na uprzedniej pozycji wiązkę przewodów.
